## Resolução de problema de microbolhas em aço-carbono cromado por meio de espectrometria de dispersão de energia e MEV

Instituto de Pesquisas Tecnológicas do Estado de São Paulo - IPT

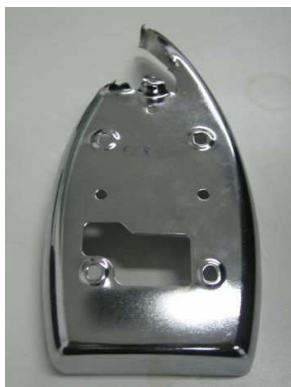
**Figura 1.** Peça com microbolhas imperceptíveis a olho nu.

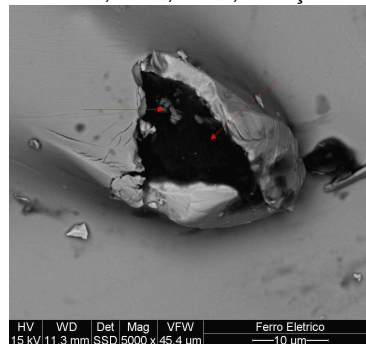
Os resultados obtidos estão apresentados na Figura 2, onde as flechas em vermelho apontam os locais de medição por EDS, e na Tabela 1, onde são apresentados os elementos contaminantes detectados por EDS.

**Figura 2.** Microscopia numa região com defeito (microbolha). Voltagem de aceleração: 15 kV e Magnificação: 5000x

Dos elementos detectados, carbono, oxigênio, enxofre, potássio, cloro, alumínio e silício são contaminações que podem se codepositar durante o processo de eletrodeposição e podem causar falta de aderência localizada e consequente formação de microbolhas pelo armazenamento de gases, principalmente, hidrogênio. Para resolução do problema, novas peças foram revestidas, utilizando, durante o pré-tratamento, uma solução comercial denominada triácida, composta por 5 % (v/v) de uma solução preparada com 500 mL/L de ácido nítrico P.A., 120 mL/L de ácido sulfúrico P.A. e 150 g/L de biftuoreto de amônio P.A. O resultado obtido foi a completa eliminação do problema de microbolhas nas peças cromadas.

O problema de microbolhas nas peças cromadas foi resolvido no atendimento tecnológico, utilizando a técnica de EDS acoplada ao MEV para detectar a causa do problema e utilizando a solução comercial triácida para eliminar os elementos prejudiciais.
