Avaliação técnica dos aspectos de segurança do abrigo de resíduos químicos perigosos da Escola de Belas Artes da UFMG

¹ Departamento de Gestão Ambiental, UFMG, Belo Horizonte

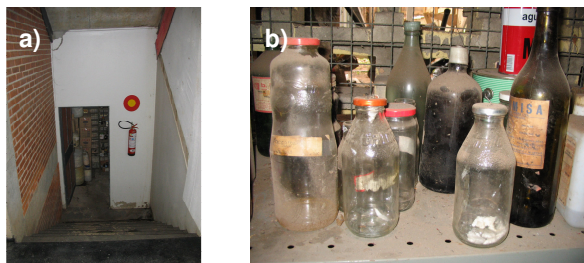
Durante a visita aos abrigos de RQs das unidades foi constatado que a maioria é improvisada. Na EBA, esse local de estocagem se situa em uma área interna, abaixo de uma escada que apresenta um fluxo intenso de pessoas (Figura 1a). Além disso, não existe nenhuma placa identificando o local. O interior do abrigo não apresenta espaço central para movimentação segura dos produtos estocados. Outro fator agravante é que o abrigo é utilizado tanto para armazenamento de resíduos quanto de reagentes. O piso é irregular e não possui dreno e caixa de estocagem que permitam a contenção de líquidos no caso de eventuais vazamentos.

Também foi observado que vários RQs não se encontram identificados (Figura 1b) ou não apresentam uma padronização e clareza das informações.

Figura 1. a) Entrada do local utilizado para armazenamento de RQs da EBA. b) RQs não identificados armazenados nas prateleiras.

Além disso, a área de estocagem de RQs da EBA apresenta uma exaustão desfavorável com uma única parede vazada para entrada e saída de ar. A iluminação do local é deficiente e os circuitos elétricos se encontram próximos aos resíduos, o que pode gerar pontos de faísca e ocasionar acidentes.

De maneira geral, a realização das visitas técnicas possibilitou a maior integração entre a DGR e as unidades acadêmicas. No caso da EBA, por meio das condições de riscos observadas foi elaborado um relatório para orientar a definição de uma nova área de estocagem, em conformidade com a legislação. Ventilação favorável, piso antiderrapante e instalações elétricas à prova de explosões são alguns fatores imprescindíveis para manutenção de mecanismos de segurança do abrigo. Além disso, a utilização de rótulos para identificação é essencial para segregação dos resíduos de acordo com sua compatibilidade química, e, conseqüentemente, para a segurança do armazenamento.
