Identificação de compostos orgânicos presentes em efluente têxtil pré e pós ozonização.

¹Departamento de Química, ²Departamento de Engenharia Química, ³IPTB, Universidade Regional de Blumenau, FURB, CP 1507, Blumenau, SC, 89010-971.

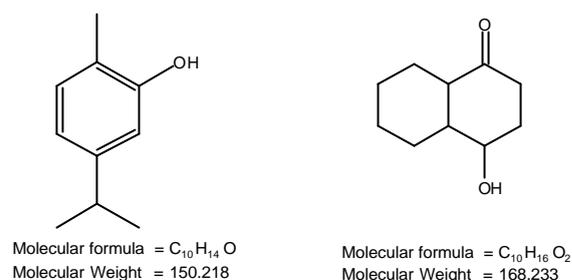
Figura 2. Substâncias que apresentaram resistência ao processo de ozonização do efluente.

Após o tratamento do efluente com ozônio, observou-se uma grande redução na carga de compostos presentes comparando-se ambos os extratos obtidos, porém duas substâncias apresentaram resistência majoritária ao tratamento. As estruturas estão demonstradas na figura 2.
