Avaliação das condições físico-química e microbiológica da água do Rio Ururá/RJ

¹Instituto Federal de Educação, Ciência e Tecnologia Fluminense (IFF).

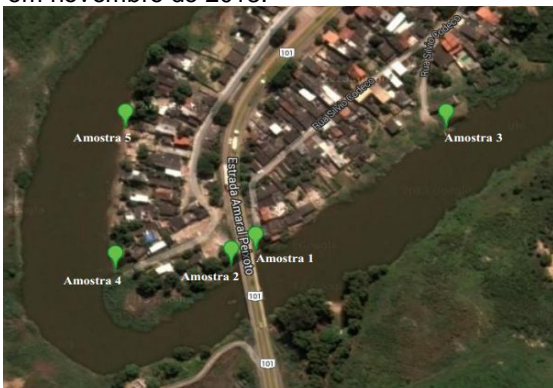
As amostras foram coletadas em cinco pontos (Figura 1) em novembro de 2013.

Figura 1. Identificação dos pontos de coleta no Rio Ururá. Fonte: Google Earth.
